# Schöpfungsnahe Klostersanierung

## Generalsanierung Benediktinerabtei Plankstetten

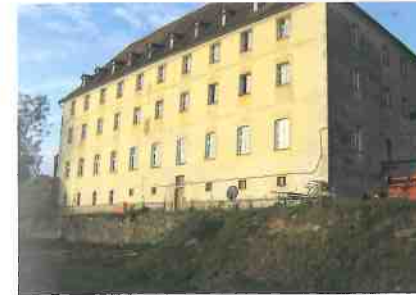
Abb. 2: Ostseite vor der Sanierung

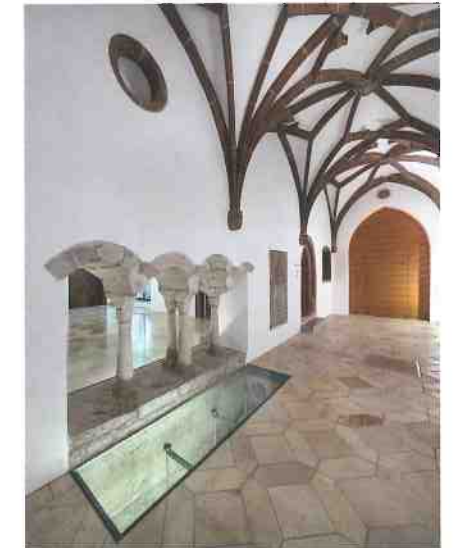
Abb. 4: Die Bodendenkmalpflege fand eine sehr gut erhaltene Wand – die »schöne Wand«. Nach Umplanung konnte sie erhalten werden.

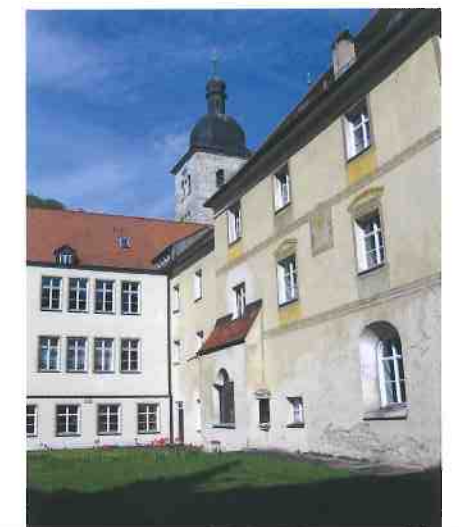
Abb. 5: Schäden an der Fassade durch aufsteigende Feuchte

Außen- und Innenwände im Erdreich fundamentiert sind, bestanden seit Jahrzehnten im Sockelbereich Schadstellen durch Salzausblühungen und aufsteigende Feuchte. Deshalb erhielten alle erdreichberührten Bruchsteinwände im Sockelbereich eine Bauteiltemperierung. Zwei Kupferleitungen DN 18, ca. 5 cm über dem Rohfußboden verlegt, wärmen nun das Mauerwerk. Dadurch werden die vorhandenen Kohäsionskräfte unterbrochen und die Erdfeuchte steigt nicht mehr nach oben. Das aufgehende Mauerwerk trocknet, was auch den Wärmedurchgang nach außen reduziert und die Bausubstanz energetisch verbessert.

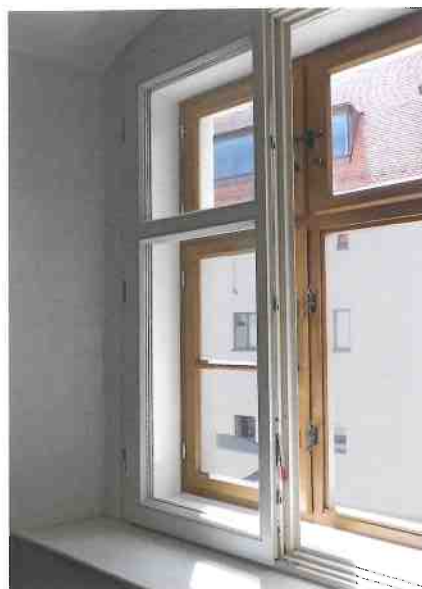
Abb. 15: Die historischen Fenster wurden erhalten und durch innen liegende Flügel ergänzt.

Die Fenster wurden zu Kastenfenstern ausgebaut. So konnten die äußeren alten Kreuzstockfenster mit in Kitt gelegter Einscheibenverglasung erhalten werden. Sie sind wichtig für die sensible filigrane Fassadengliederung. Die neuen zweiflügeligen Innenflügel mit einer 3-fach-Ver- glasung dämmen und dichten. Zudem wurden alle Laibungen und Brüstungsnischen gedämmt. Erdberührende Bauteile wie Wände und Böden erhielten aufwendige Dämmungen, teils als Perimeterdämmung mit Glasschaum-schotter. Die Steildächer wurden mit 20 bzw. 30 cm Holzfasern gedämmt, die Dachgauben mit hocheffizienter Vakuumdämmung (VIP) und einem innen liegenden Kastenfenster energetisch nachgerüstet. Auch die technische Gebäudeausrüstung wurde zukunftsfähig und nachhaltig saniert. Insgesamt wurden die energetischen Vorgaben des KfW-Energieeffizienzhaus 70 nach EnEV 2007 unterschritten. Die Neubauten sind überwiegend aus Holz und erreichen nahezu Passivhausstandard.

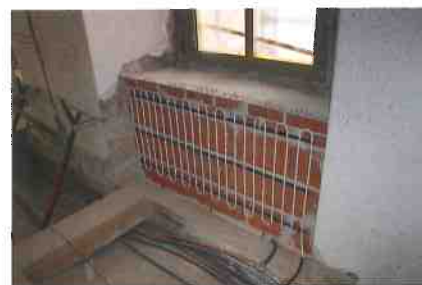
Abb. 17: Die Heizkörpernischen wurden mineralisch gedämmt und temperiert.

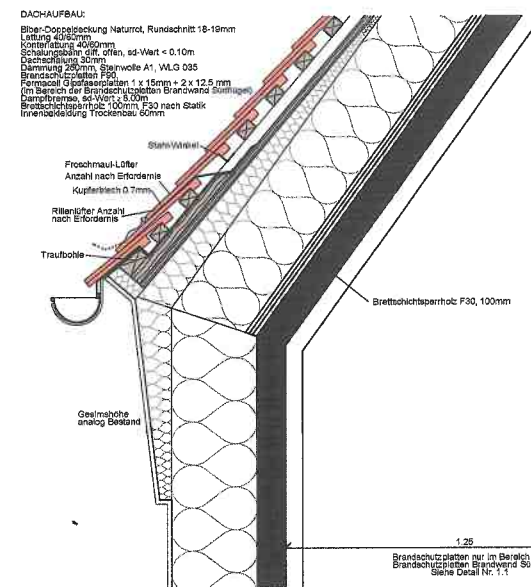
Abb. 18: Detail der neuen Dachkonstruktion und der Traufe. Hier ist die Deckung nach historischem Vorbild in das Traufgesims eingebunden.

Die Ausbildung der filigranen Dachgauben erfolgte nach den Detailplanungen des Architekten. So wurde etwa auf eigene Fensterstöcke verzichtet und die Fensterflügel schlugen direkt in Fälze im zimmermannsmäßig erstellten Gaubenständerwerk. Damit sind die Gauben wieder so schlank wie früher. Zudem wurden sie in ihrer Lage wieder auf das bauzeitliche Tragwerk abgestimmt und die historische Dachlandschaft wiederhergestellt. Die Verwahrungen in Kupferblech wurden zurückhaltend ausgeführt. Auch die übrigen Spenglerarbeiten wurden handwerklich ausgeführt. Das Dach ist doppelt mit naturroten Ton-Biberziegeln in Rundschnitt gedeckt. Grate und Firste sind mit naturgrauem Kalkmörtel aufgemauert. An den Traufen ist die Deckung nach historischem Vorbild in das Traufgesims eingebunden.

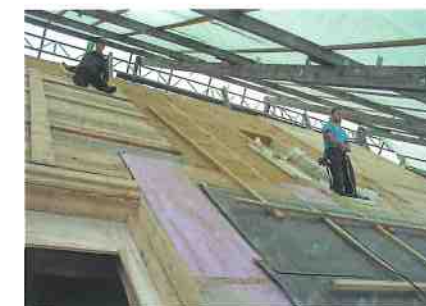
Abb. 19: Notdächer schützten einzelne Abschnitte beim Sanieren und Dämmen mit Holzfaserplatten.

Im Geschoss unter dem Dach waren während der fast vier Jahre dauernden Arbeiten Räume teilweise noch bewohnt. Die Zimmerleute erstellten Notdächer, die einzelne Abschnitte von bis zu 60 m jeweils bis zu 1,5 Jahre schützten.

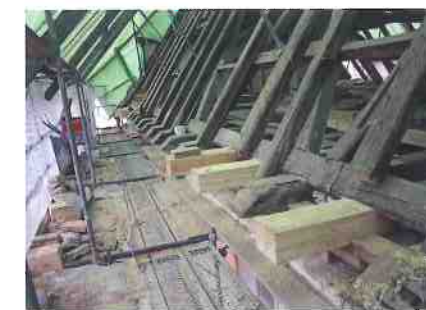
»Es zeigten sich massive Schäden am Holz, nachdem wir die Dachflächen und die Mauerkrone freigelegt hatten«, fasst Bogner zusammen. Beschädigt waren Balkenköpfe im Bereich des Stirnholzes und der Traufe, im Bereich der Zerrbalken und der Sparren sowie der Fünfeckschwellen. Beim Sanieren arbeitete sein Team mit Laschenverbindungen, und es sanierte fast ausschließlich durch querschnittsgleiche Anschuhungen. Stehende oder liegende Blätter überlappen sich teils bis zu 1,6 m. »Wir haben die Verbindungen so ausgearbeitet und das handbehauene Altgebälk so verlängert, dass die Baumkanten wieder eingearbeitet und die Phasenverläufe des Altholzes dem Neuholz angepasst sind«. Die Sicherung wurde mit Leimverbindungen und nicht sichtbaren, verzinkten Stabdübeln hergestellt, die kraftschlüssig im Holz sitzen. Provisorisch reparierte Gesperre vervollständigten die Zimmerleute wieder. Die ursprünglichen Binder ertüchtigten sie so, dass das Tragwerk wieder schlüssig ist.

Abb. 20: Im Bereich der Aufschieblinge gab es viel auszubessern.

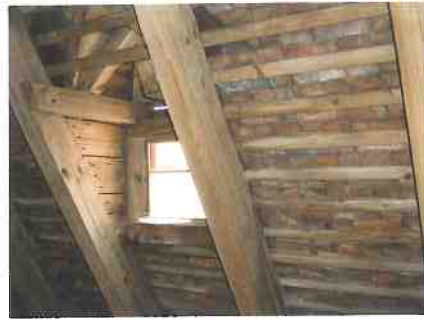
Abb. 21: Für eine bauzeitliche Dachlandschaft wurden die bestehenden Dachgauben wieder der historischen Konstruktion angepasst.

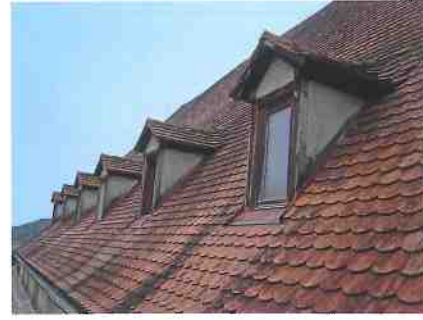
Abb. 22: Bestand der Dachgauben

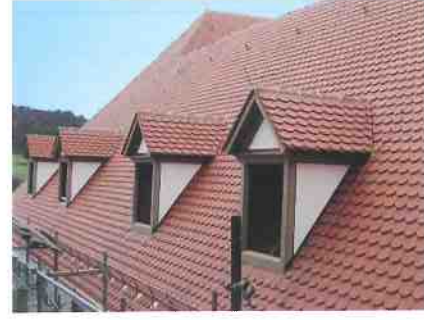
Abb. 23: Die neuen, mit VIP gedämmten Dachgauben
