Ausgrabungen im Kreuzhof der Benediktinerabtei Plankstetten

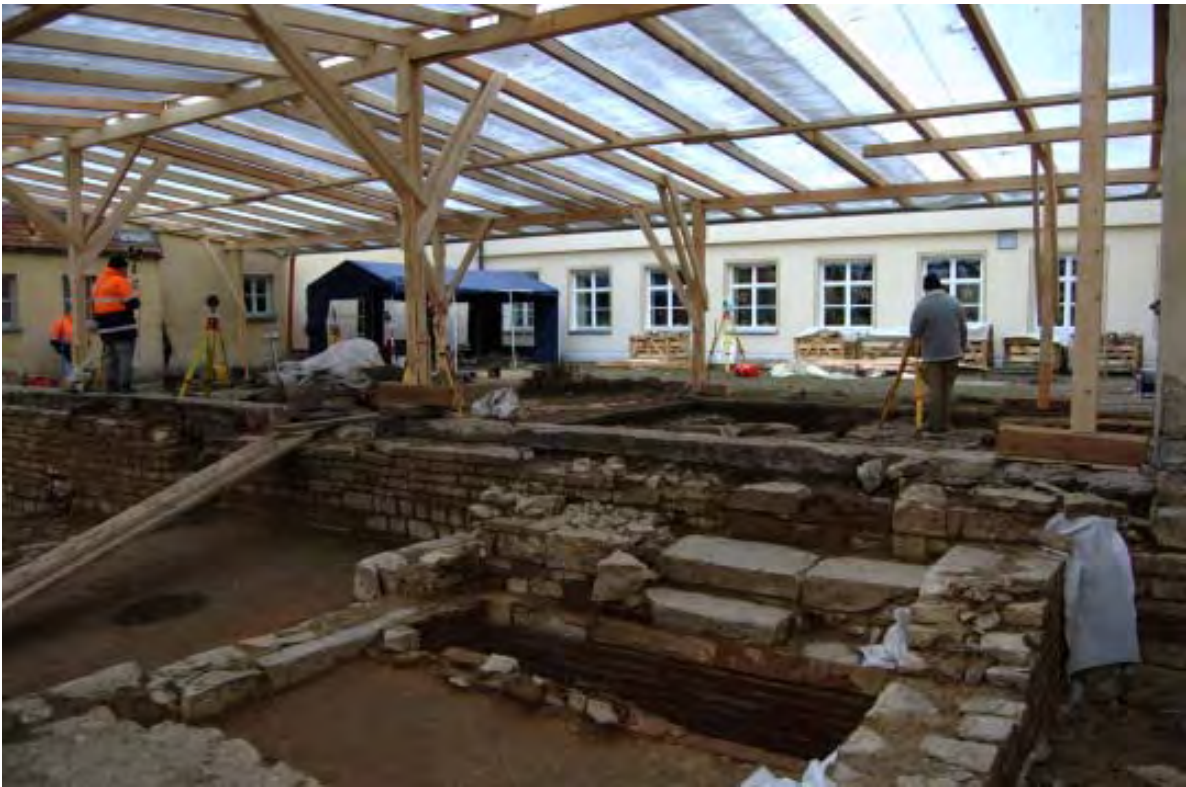
Abb1: Situation unter Grabungszelt

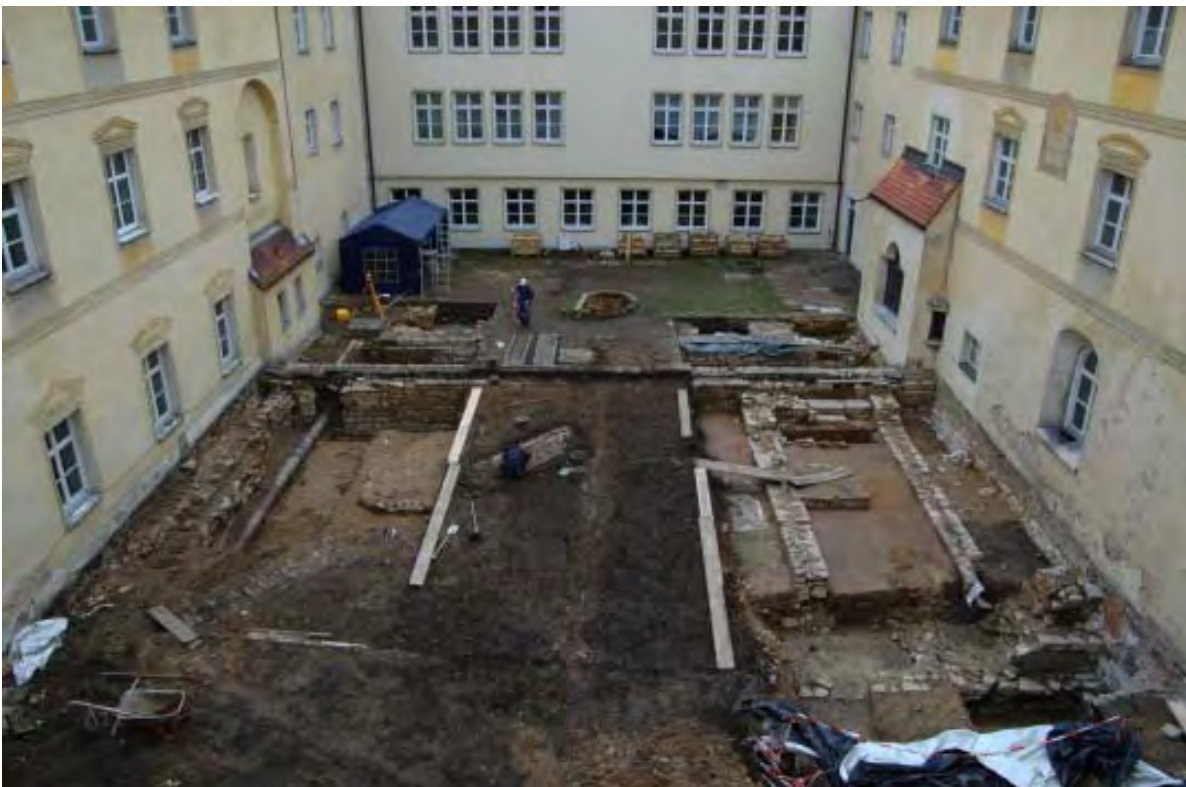
Abb. 2: Überblick von Ost

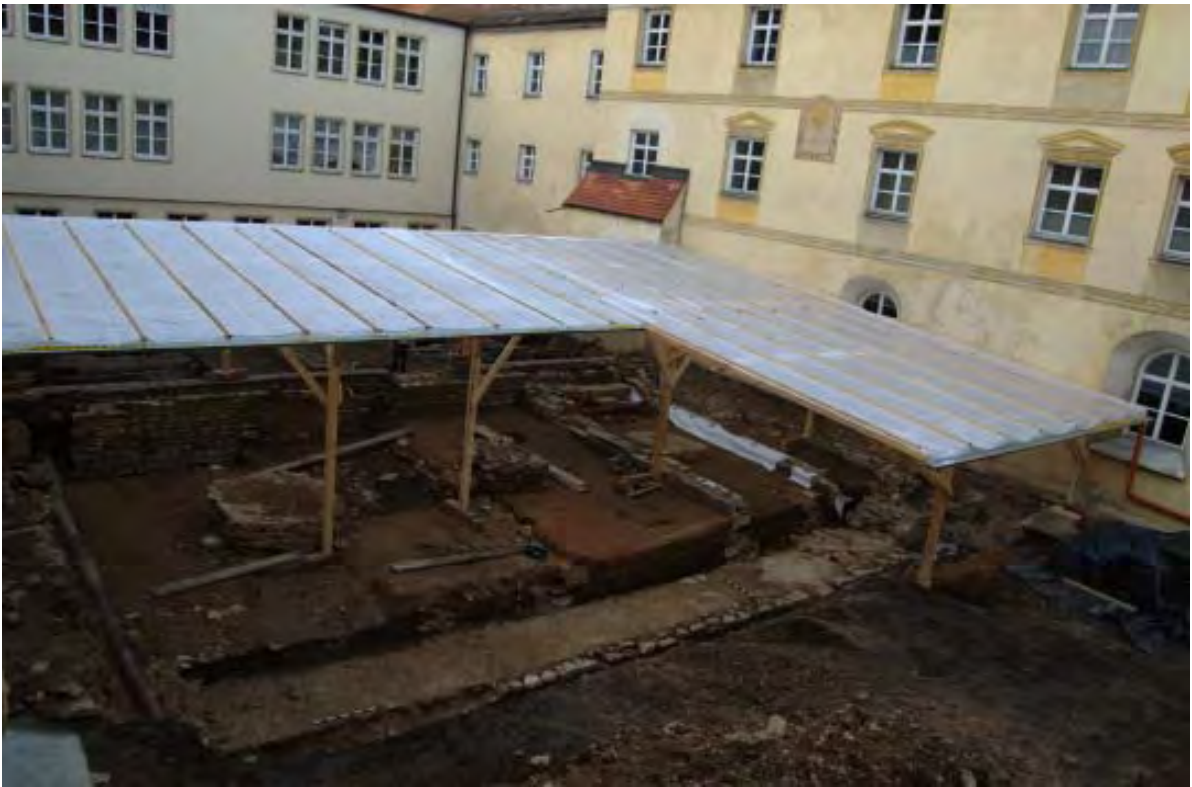
Abb. 3: Blick auf Ostabschluss des Dormitoriums

Augenfällig ist der aus Konventsbau und Kreuzgang gebildete mittelalterliche Gebäudekomplex, der nahezu zwei Drittel der Innenfläche des Kreuzhofes einnimmt. Im Bereich des wichtigen Dormitoriums konnten über Estrich- und Fußbodenhorizonte und zwei ost-west-verlaufende Binnenwände einige historische Raumsituationen freigelegt werden. Hervorzuheben ist das qualitätvolle und sehr gut erhaltene romanische Quadermauerwerk auf der Westseite des Konventsbaues. Zusetzungen im Mauerwerk lassen einstige Öffnungen und Türsituationen zum westlich vorgelagerten Kreuzgang erkennen. Waren die Wände des 12./13. Jh. aus bearbeitetem Jurakalk aufgeführt, so finden zur Zeit des Abtes Dürner gegen Ende des 15. Jh. zunehmend rötliche Sandsteinquader (Doggersandstein) Verwendung. Im romanischen Mauerwerk sind einzelne Durchlässe für die frühe Wasserversorgung integriert worden. So gab es unter einer Treppen- und Zugangssituation auch eine Revisionsmöglichkeit für die störungsanfälligen Holzrohrleitungen. Die mit Kalksteinen kanalartig eingefassten Leitungen überlagern stellenweise Mönchsbestattungen im Kreuzgang und werden von den Fundamenten des spätgotischen Umgangs überlagert. Das Wasser wurde über diese Leitungen auch durch das Dormitorium geführt und - wohl in Steigbecken - für Mönche verfügbar gemacht.

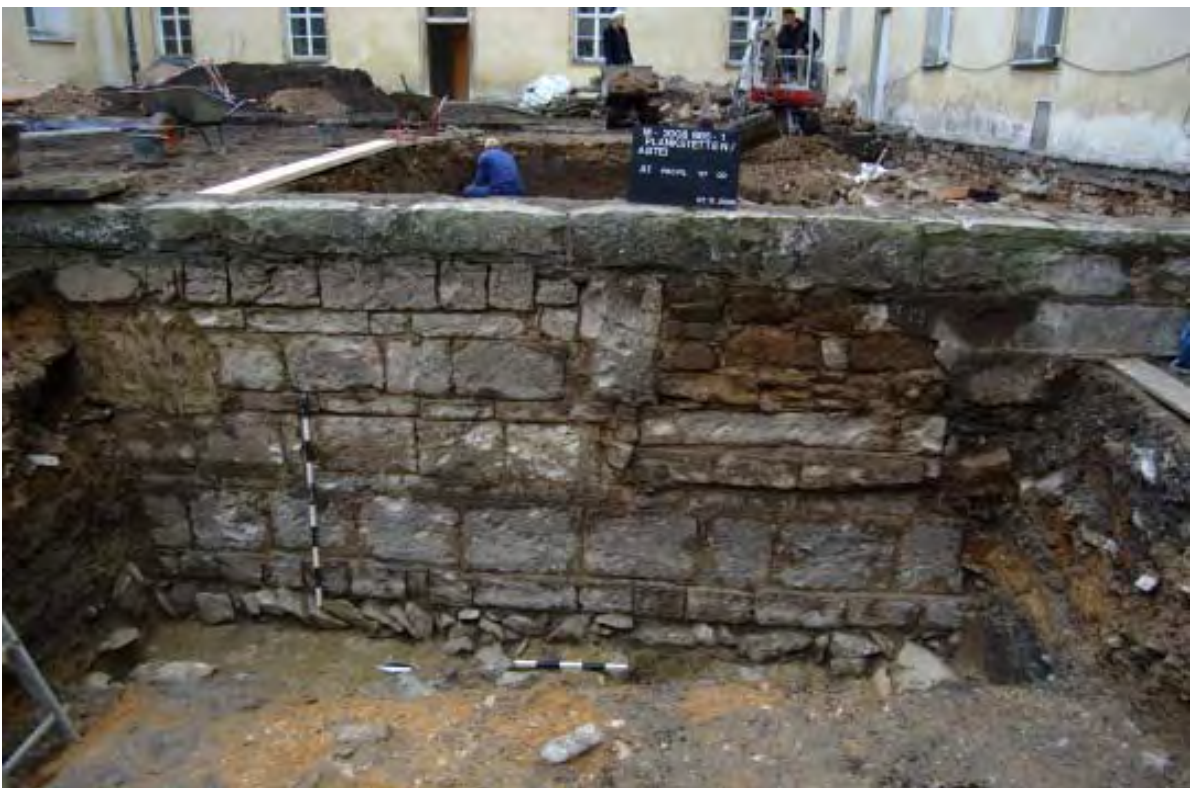
Abb. 4: Außenansicht westliche Dormitoriumsmauer

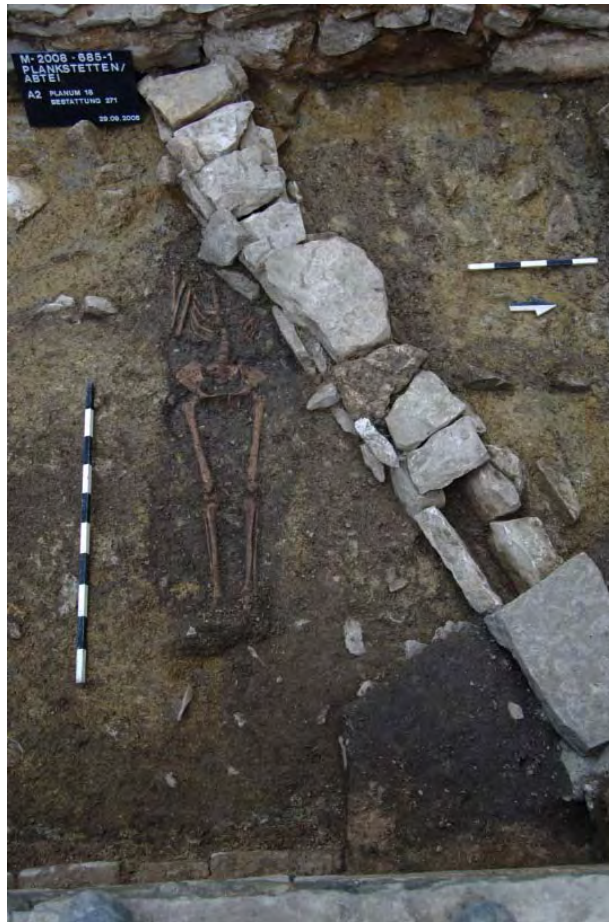
Abb. 5: Bestattung wird von Wasserleitung überlagert

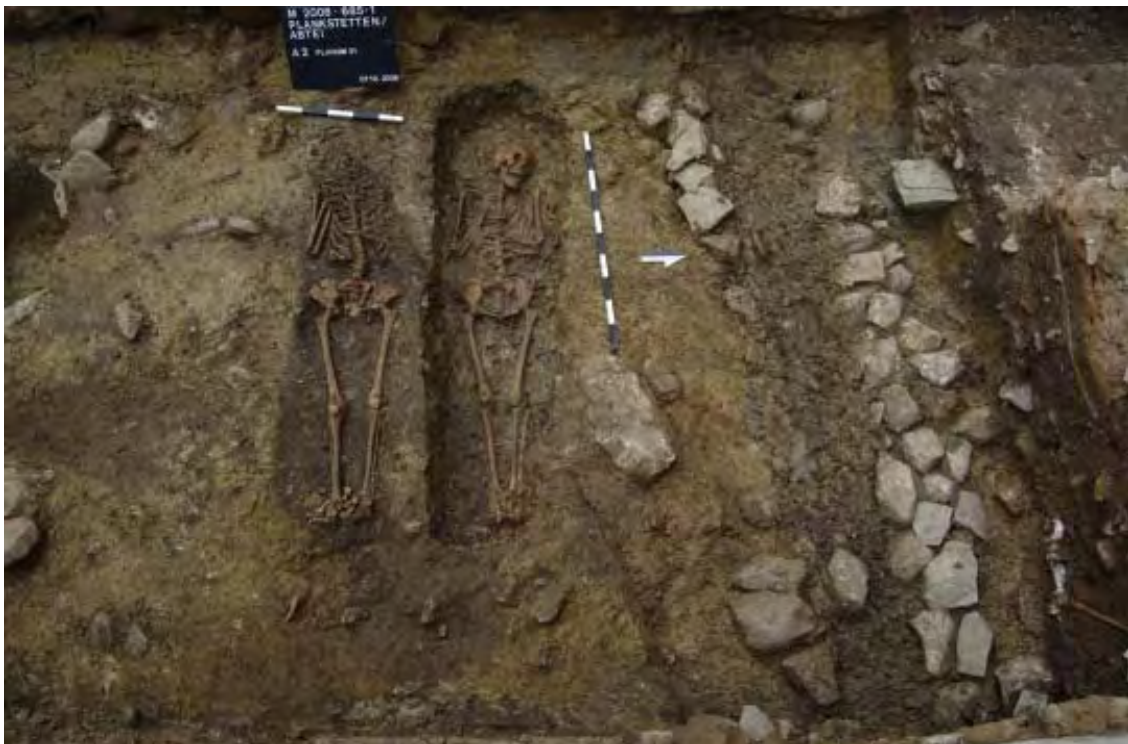
Abb. 6: Mönchsbestattungen im Kreuzgang nach Entnahme der Wasserleitungen

Mit der Errichtung des gotischen Kreuzgangs wurde ein etwaig vorhandener Vorgängerbau weitgehend zerstört. Dem jüngeren, erst im 18. Jh. abgetragenen Kreuzgang waren im Westen Strebepfeiler vorgelegt, die Rückschlüsse auf die Anzahl der Gewölbejoche im Innern zulassen. Neben einzelnen großflächigeren Putzaufträgen sind die eckbetonenden Formsteine aus rötlichem Sandstein bemerkenswert. Diese lassen sich zeitlich ohne weiteres der Amts- und Bauperiode des Abtes Dürner zuweisen.
