# Schöpfungsnahe Klostersanierung

## Generalsanierung Benediktinerabtei Plankstetten

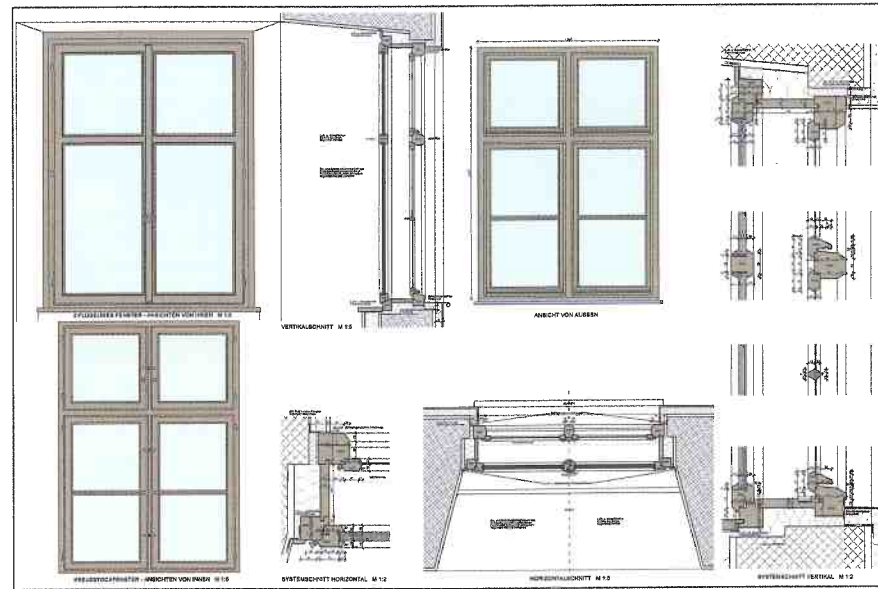
Abb. 16: Details der Kastenfenster

Die Fenster wurden zu Kastenfenstern ausgebaut. So konnten die äußeren alten Kreuzstockfenster mit in Kitt gelegter Einscheibenverglasung erhalten werden. Sie sind wichtig für die sensible filigrane Fassadengliederung. Die neuen zweiflügeligen Innenflügel mit einer 3-fach-Ver- glasung dämmen und dichten. Zudem wurden alle Laibungen und Brüstungsnischen gedämmt. Erdberührende Bauteile wie Wände und Böden erhielten aufwendige Dämmungen, teils als Perimeterdämmung mit Glasschaum-schotter. Die Steildächer wurden mit 20 bzw. 30 cm Holzfasern gedämmt, die Dachgauben mit hocheffizienter Vakuumdämmung (VIP) und einem innen liegenden Kastenfenster energetisch nachgerüstet. Auch die technische Gebäudeausrüstung wurde zukunftsfähig und nachhaltig saniert. Insgesamt wurden die energetischen Vorgaben des KfW-Energieeffizienzhaus 70 nach EnEV 2007 unterschritten. Die Neubauten sind überwiegend aus Holz und erreichen nahezu Passivhausstandard.
